44 - La Chapelle Launay - Abbaye de Blanche Couronne	Restauration générale	Juillet 2018	PRO
PLAN NIVEAU SOUS-SOL	ÉTAT SANITAIRE	1/200e	
Maîtrise d'ouvrage : MAIRIE DE LA CHAPELLE LAUNAY - 2, place de l'église 44260 La Chapelle Launay - Tél. : 02 40 58 33 05 - E-mail : lachapellelaunay.mairie@wanadoo.fr		03	
Maîtrise d'œuvre : Pascal PRUNET, A.C.M.H. - 66, rue des Binelles 92310 SEVRES - Tél. : 01 46 26 75 62 - Fax : 01 46 26 21 72 - E-mail : prUNET.architecture@wanadoo.fr

44 - La Chapelle Launay - Abbaye de Blanche Couronne		Restauration générale	Juillet 2018
PLAN NIVEAU RDC		ÉTAT SANITAIRE	1/200e
Maîtrise d'ouvrage : MAIRIE DE LA CHAPELLE LAUNAY - 2, place de l'église 44260 La Chapelle Launay - Tél. : 02 40 58 33 05 - E-mail : lachapellelaunay.mairie@wanadoo.fr			
Maîtrise d'œuvre : Pascal PRUNET, A.C.M.H. - 66, rue des Binelles 92310 SEVRES - Tél. : 01 46 26 75 62 - Fax : 01 46 26 21 72 - E-mail : prUNET.architecture@wanadoo.fr			
		PRO	
		04

44 - La Chapelle Launay - Abbaye de Blanche Couronne		Restauration générale	Juillet 2018
PLAN NIVEAU R+1		ÉTAT SANITAIRE	1/200e
Maîtrise d'ouvrage : MAIRIE DE LA CHAPELLE LAUNAY - 2, place de l'église 44260 La Chapelle Launay - Tél. : 02 4

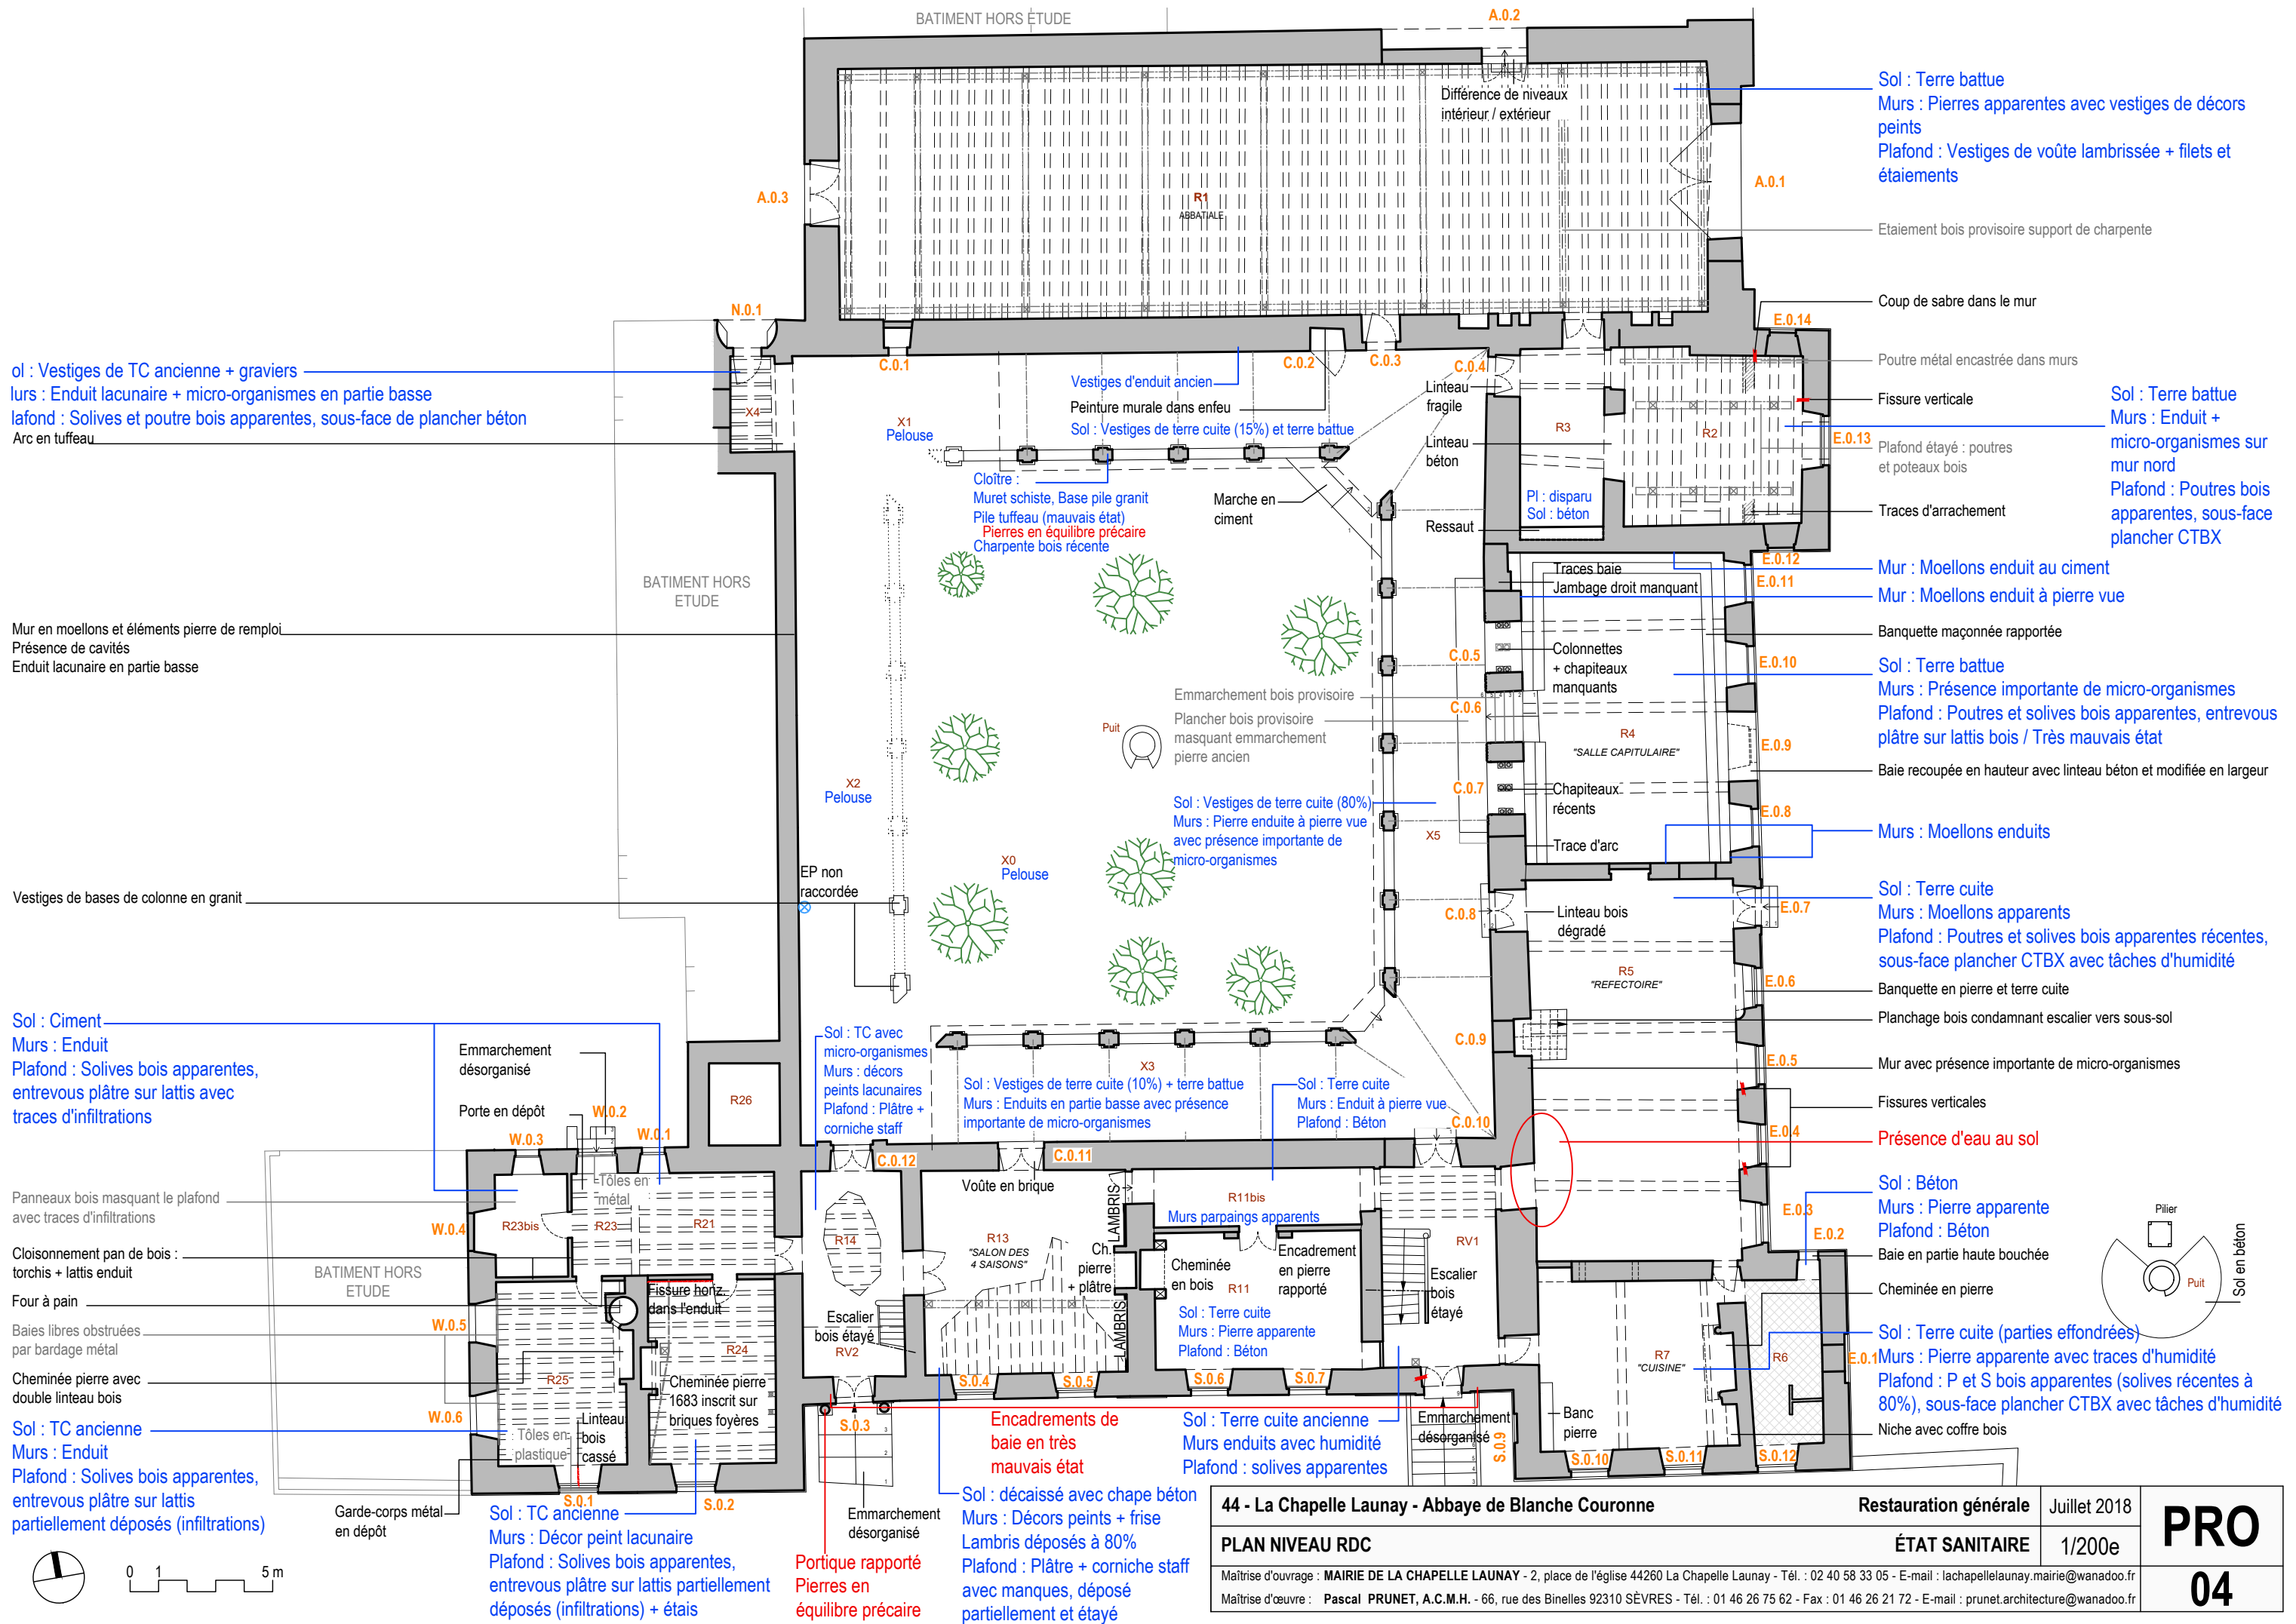
ol : Vestiges de TC ancienne + graviers
 murs : Enduit lacunaire + micro-organismes en partie basse
 plafond : Solives et poutre bois apparentes, sous-face de plancher béton
 Arc en tuffeau

Mur en moellons et éléments pierre de rempli
 Présence de cavités
 Enduit lacunaire en partie basse

Vestiges de bases de colonne en granit

Sol : Ciment
 Murs : Enduit
 Plafond : Solives bois apparentes, entrevous plâtre sur lattis avec traces d'infiltrations

Panneaux bois masquant le plafond avec traces d'infiltrations

Cloisonnement pan de bois : torchis + lattis enduit

Four à pain

Baies libres obstruées par bardage métal

Cheminée pierre avec double linteau bois

Sol : TC ancienne
 Murs : Enduit
 Plafond : Solives bois apparentes, entrevous plâtre sur lattis partiellement déposés (infiltrations)

Garde-corps métal en dépôt

Sol : TC ancienne
 Murs : Décor peint lacunaire
 Plafond : Solives bois apparentes, entrevous plâtre sur lattis partiellement déposés (infiltrations) + étais

Vestiges d'enduit ancien
 Peinture murale dans enfeu
 Sol : Vestiges de terre cuite (15%) et terre battue
 Cloître : Muret schiste, Base pile granit
 Pile tuffeau (mauvais état)
 Pierres en équilibre précaire
 Charpente bois récente

Sol : Vestiges de terre cuite (80%)
 Murs : Pierre enduite à pierre vue avec présence importante de micro-organismes

Sol : TC avec micro-organismes
 Murs : décors peints lacunaires
 Plafond : Plâtre + corniche staff

Sol : Vestiges de terre cuite (10%) + terre battue
 Murs : Enduits en partie basse avec présence importante de micro-organismes

Sol : Terre cuite
 Murs : Enduit à pierre vue
 Plafond : Béton

Sol : décaissé avec chape béton
 Murs : Décors peints + frise
 Lambris déposés à 80%
 Plafond : Plâtre + corniche staff avec manques, déposé partiellement et étayé

Portique rapporté
 Pierres en équilibre précaire

Sol : Terre battue
 Murs : Pierres apparentes avec vestiges de décors peints
 Plafond : Vestiges de voûte lambrissée + filets et étalements

Etalement bois provisoire support de charpente

Coup de sabre dans le mur

Poutre métal encastrée dans murs

Fissure verticale

Sol : Terre battue
 Murs : Enduit + micro-organismes sur mur nord
 Plafond : Poutres bois apparentes, sous-face plancher CTBX

Plafond étayé : poutres et poteaux bois

Traces d'arrachement

Mur : Moellons enduit au ciment

Mur : Moellons enduit à pierre vue

Banquette maçonnerie rapportée

Sol : Terre battue

Murs : Présence importante de micro-organismes
 Plafond : Poutres et solives bois apparentes, entrevous plâtre sur lattis bois / Très mauvais état

Baie recoupée en hauteur avec linteau béton et modifiée en largeur

Murs : Moellons enduits

Sol : Terre cuite

Murs : Moellons apparents
 Plafond : Poutres et solives bois apparentes récentes, sous-face plancher CTBX avec tâches d'humidité

Banquette en pierre et terre cuite

Planchage bois condamnant escalier vers sous-sol

Mur avec présence importante de micro-organismes

Fissures verticales

Présence d'eau au sol

Sol : Béton

Murs : Pierre apparente
 Plafond : Béton

Baie en partie haute bouchée

Cheminée en pierre

Sol : Terre cuite (parties effondrées)

Murs : Pierre apparente avec traces d'humidité
 Plafond : P et S bois apparentes (solives récentes à 80%), sous-face plancher CTBX avec tâches d'humidité

Niche avec coffre bois

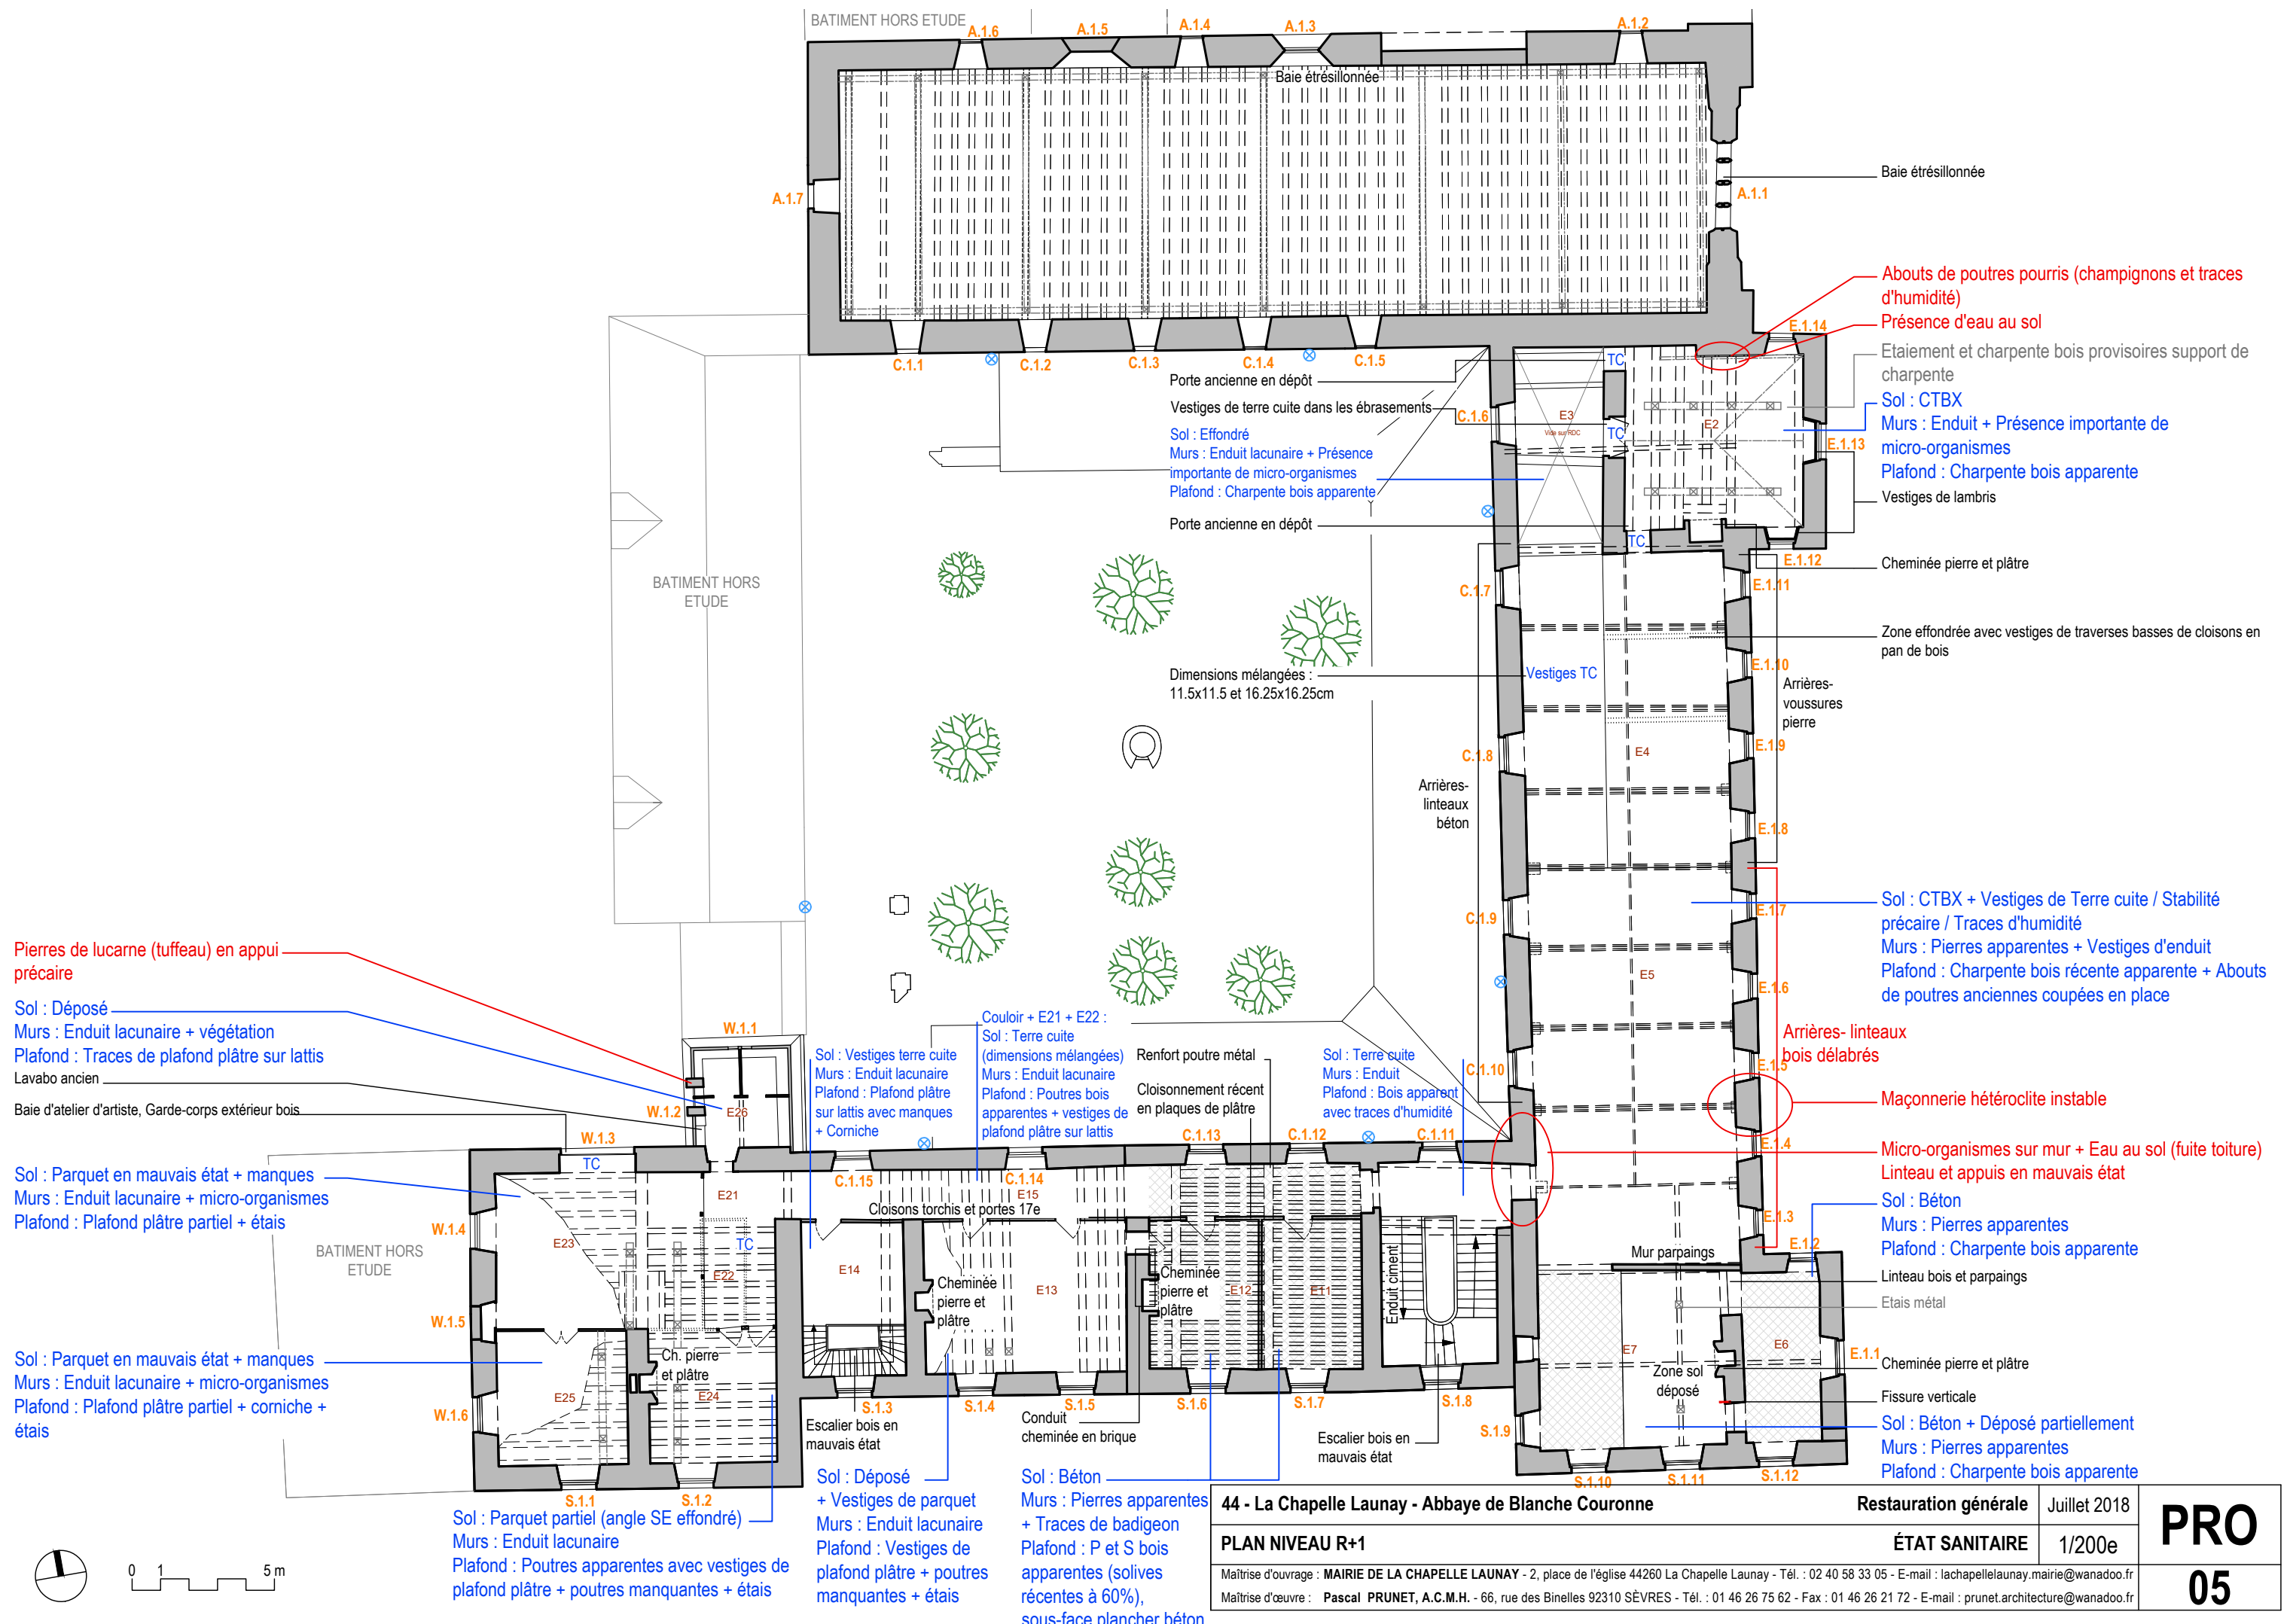
Pierres de lucarne (tuffeau) en appui précaire

Sol : Déposé

Murs : Enduit lacunaire + végétation

Plafond : Traces de plafond plâtre sur lattes

Lavabo ancien

Baie d'atelier d'artiste, Garde-corps extérieur bois

Sol : Parquet en mauvais état + manques

Murs : Enduit lacunaire + micro-organismes

Plafond : Plafond plâtre partiel + étais

Plafond : Plafond plâtre partiel + corniche + étais

Sol : Parquet partiel (angle SE effondré)

Murs : Enduit lacunaire

Plafond : Poutres apparentes avec vestiges de plafond plâtre + poutres manquantes + étais

Couloir + E21 + E22 : Sol : Terre cuite (dimensions mélangées)

Plafond : Poutres bois apparentes + vestiges de plafond plâtre sur lattes

Sol : Déposé + Vestiges de parquet

Plafond : Vestiges de plafond plâtre + poutres manquantes + étais

Sol : Béton

Murs : Pierres apparentes + Traces de badigeon

Plafond : P et S bois apparentes (solives récentes à 60%), sous-face plancher béton

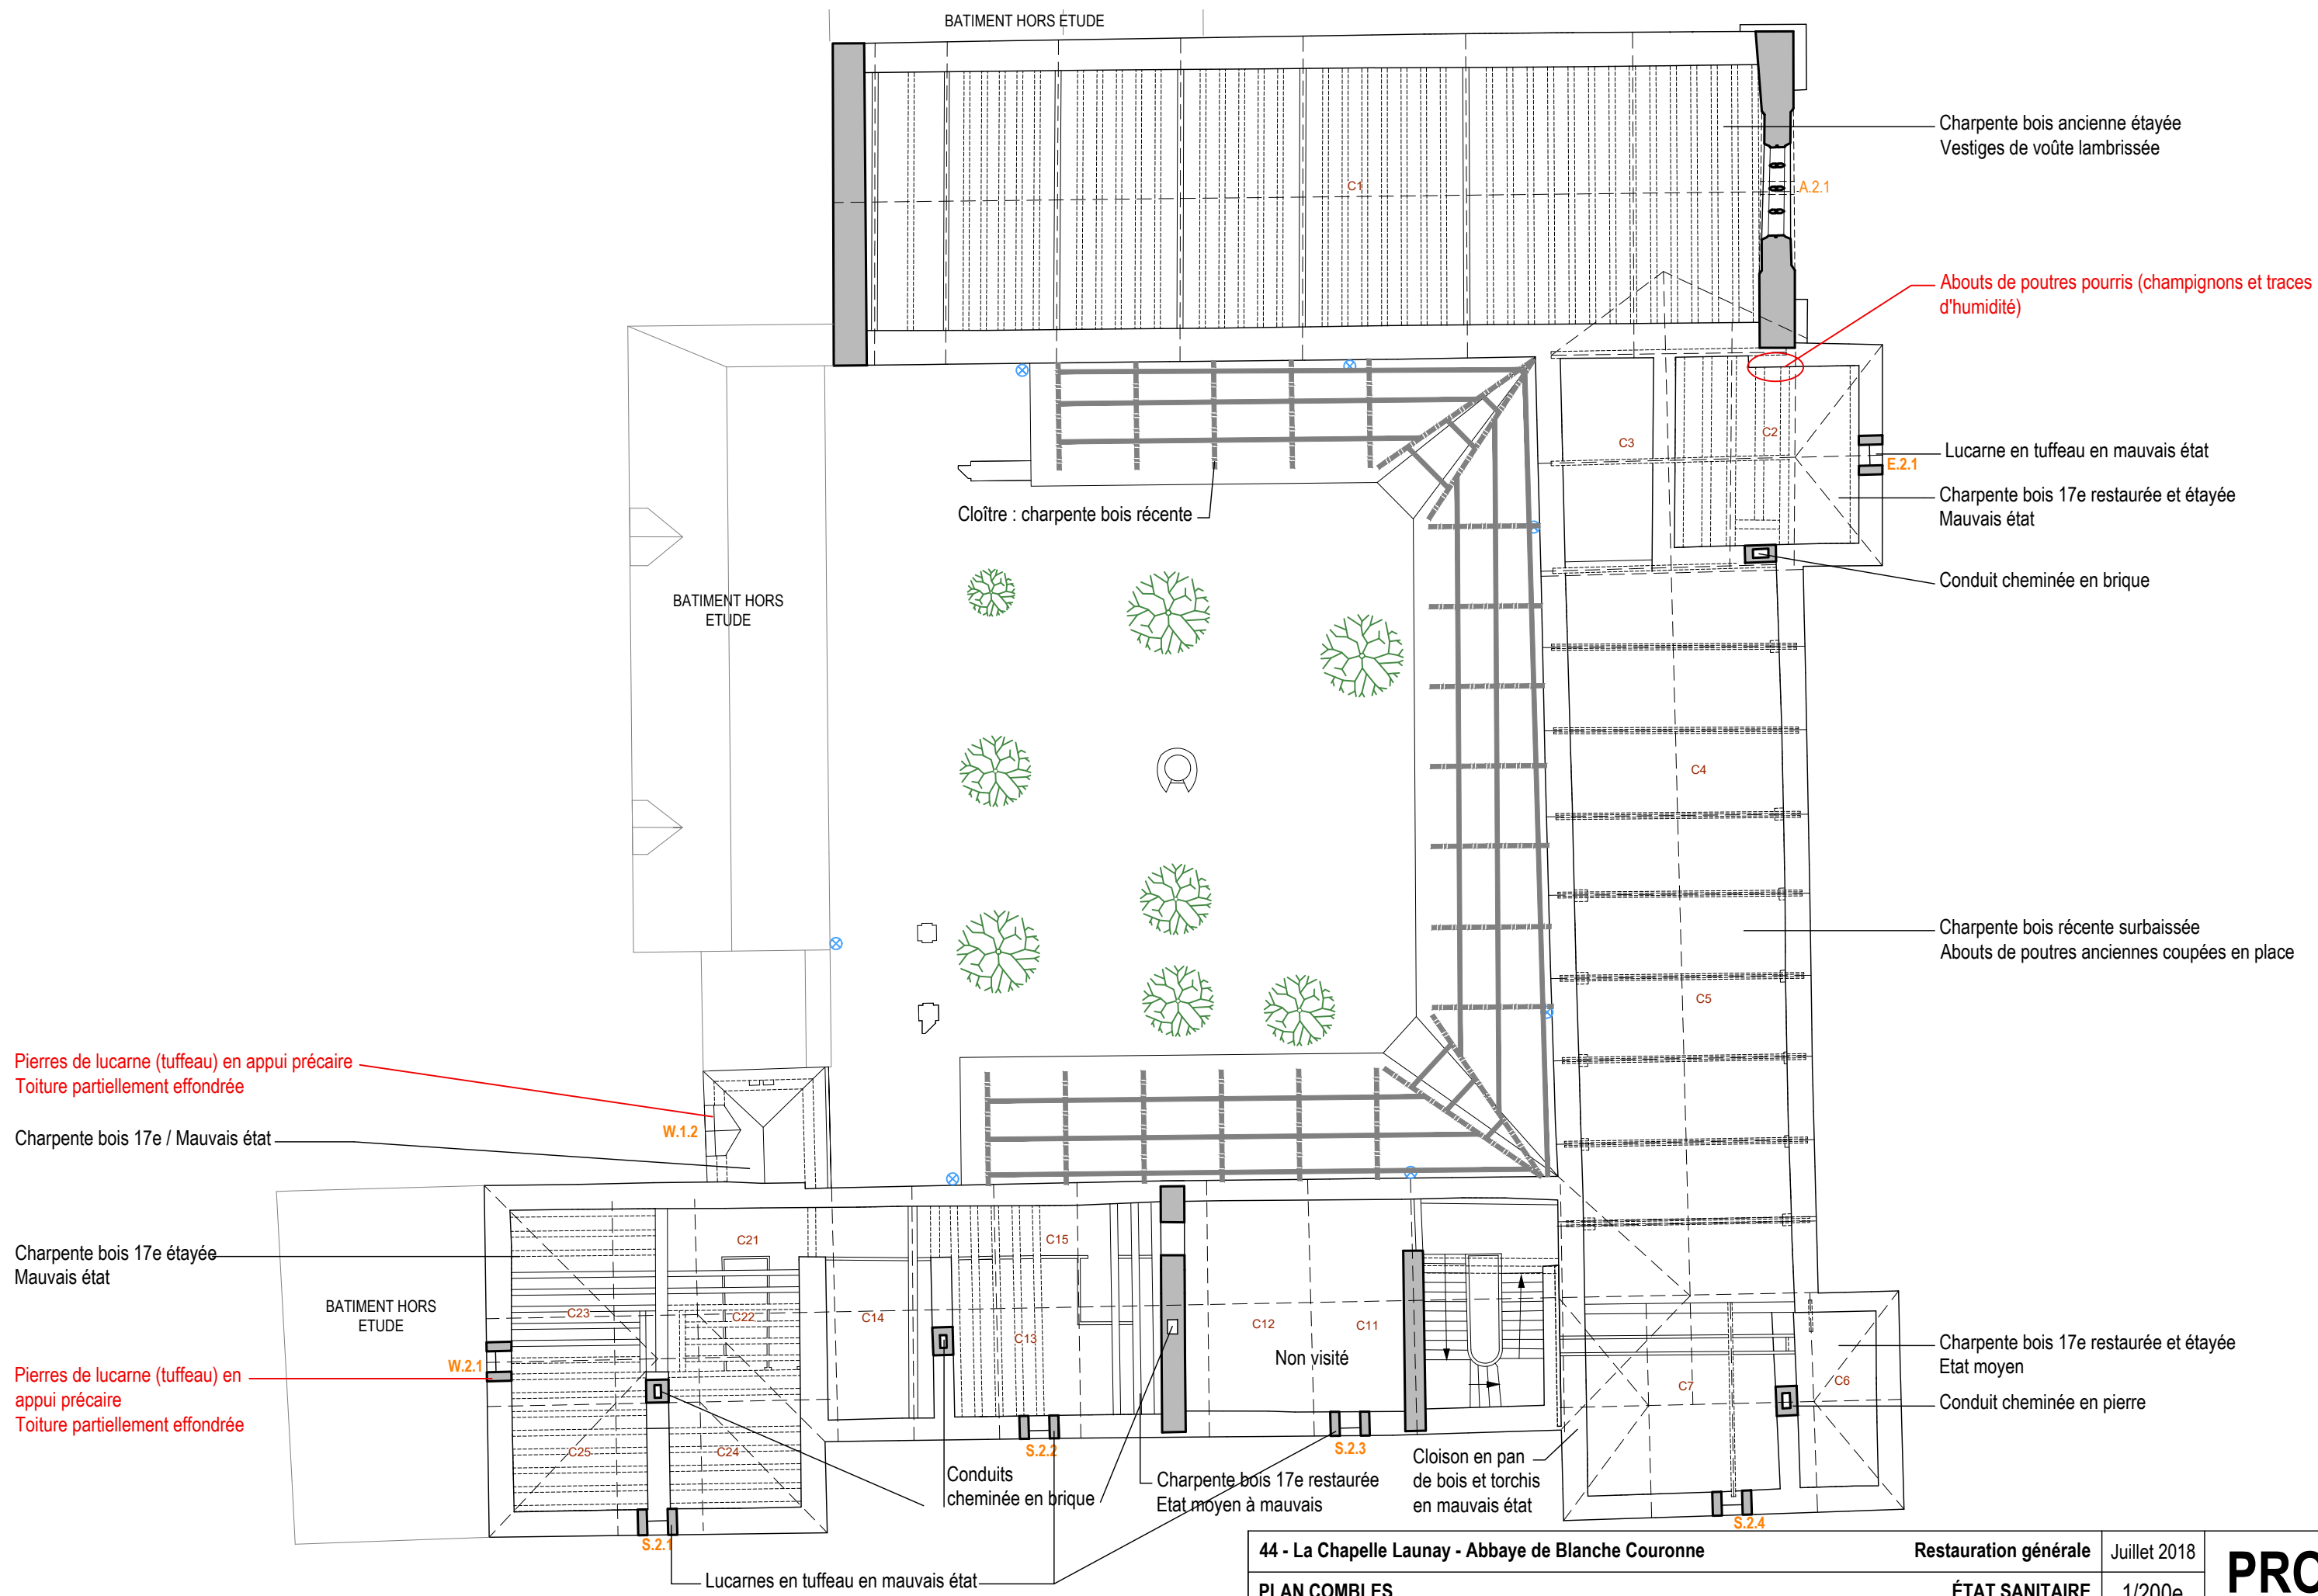
Charpente bois ancienne étagée
Vestiges de voûte lambrissée

Abuts de poutres pourris (champignons et traces d'humidité)

Lucarne en tuffeau en mauvais état

Charpente bois 17e restaurée et étagée
Mauvais état

Conduit cheminée en brique

Charpente bois récente surbaissée
Abuts de poutres anciennes coupées en place

Pierres de lucarne (tuffeau) en appui précaire
Toiture partiellement effondrée

Charpente bois 17e / Mauvais état

Charpente bois 17e étagée
Mauvais état

Charpente bois 17e restaurée et étagée
Etat moyen

Conduit cheminée en pierre

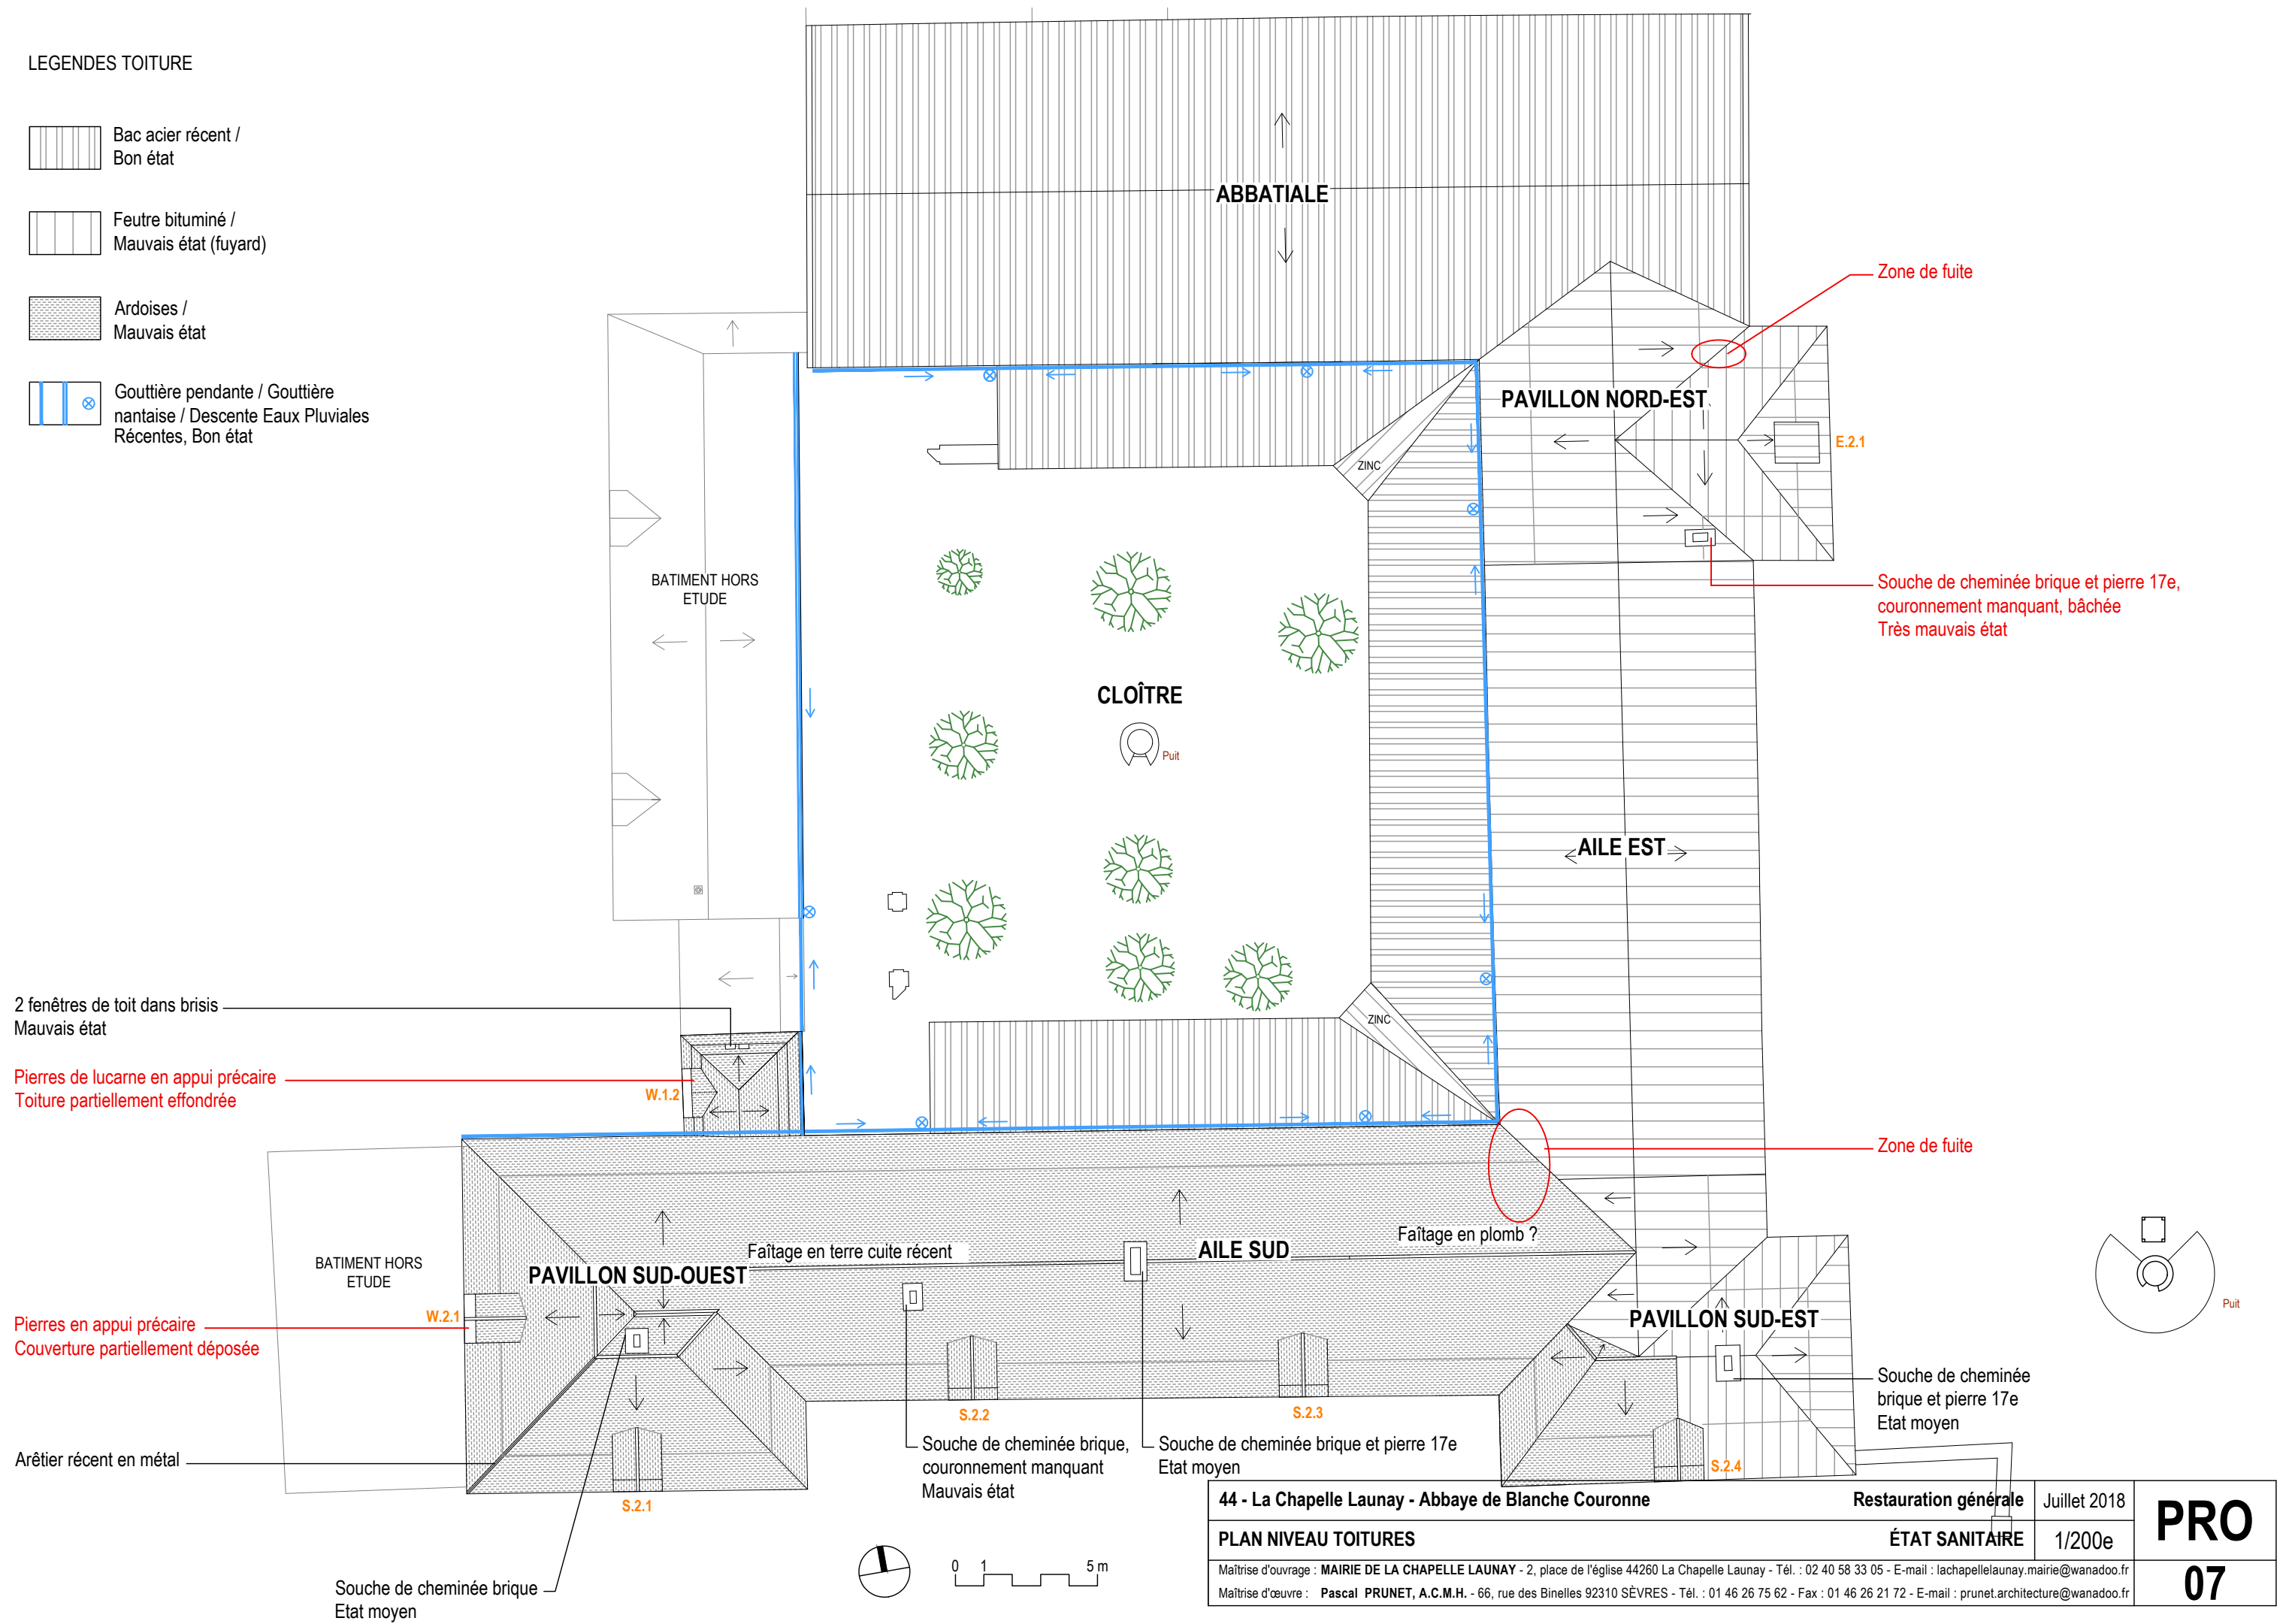
Bac acier récent / Bon état
-

Feutre bituminé / Mauvais état (fuyard)
-

Ardoises / Mauvais état
-

Gouttière pendante / Gouttière nantaise / Descente Eaux Pluviales Récentes, Bon état
